11. RAPPORT D'ANALYSE AMIANTE / HAP
DOSSIER DE CONSULTATION DES ENTREPRISES
REPLACEMENT DES COLLECTEURS ET DU PR DES AIRES
ARAMON

RAPPORT DE MISSION DE REPERAGE DES MATERIAUX ET PRODUITS CONTENANT DE L'AMIANTE AVANT REALISATION DE TRAVAUX

Rapport N° 415950 établi le 18/08/2017

**Chemin des Aires, Avenue de la Libération et Rue des Canniers
30390 ARAMON**

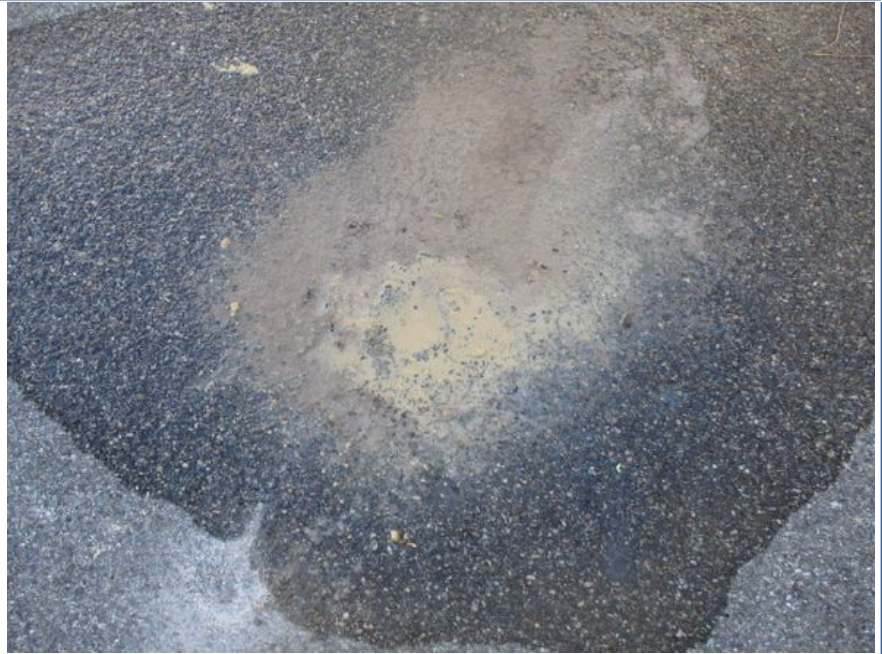
PRELEVEMENT : P1

Pièce ou Local	Rue des Canniers
Composant de la construction	Revêtement routier
Partie du composant	Enrobé
Présence d'amiante	Non
Plan N°	/

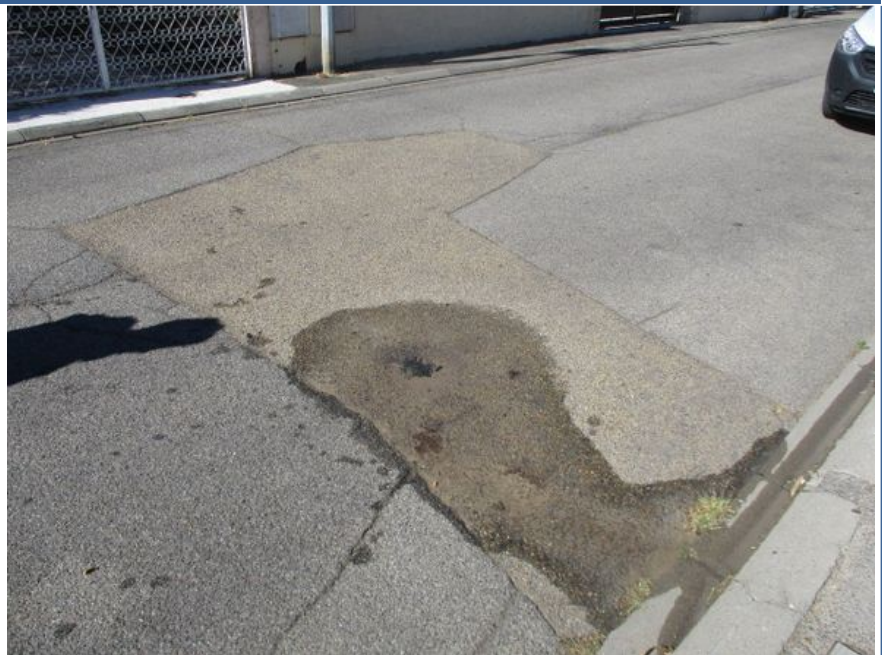
PRELEVEMENT : P2

Pièce ou Local	Rue des Canniers
Composant de la construction	Revêtement routier
Partie du composant	Enrobé (Reprise)
Présence d'amiante	Non
Plan N°	/

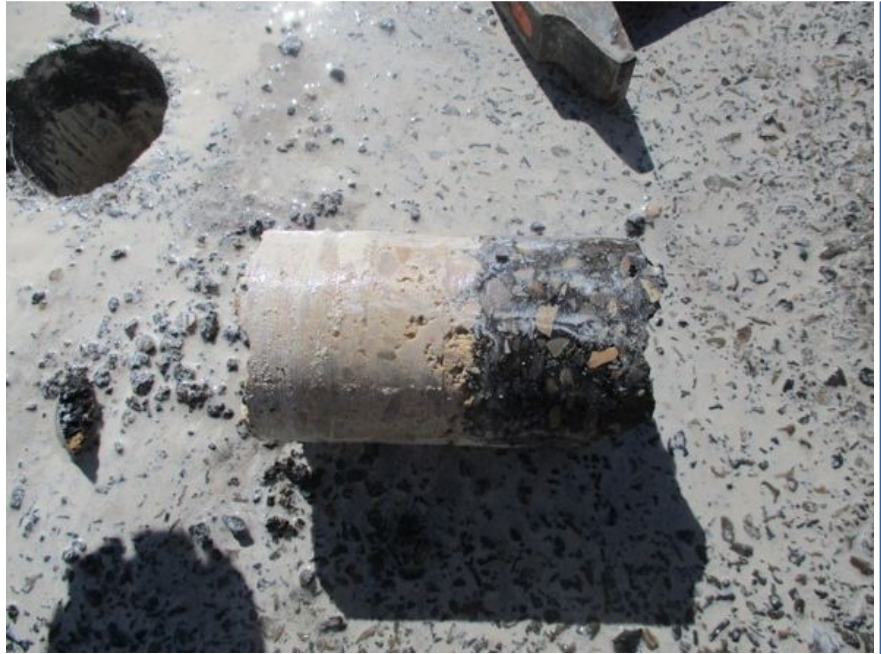
PRELEVEMENT : P3

Pièce ou Local	Avenue de la libération
Composant de la construction	Revêtement routier
Partie du composant	Enrobé
Présence d'amiante	Non
Plan N°	/

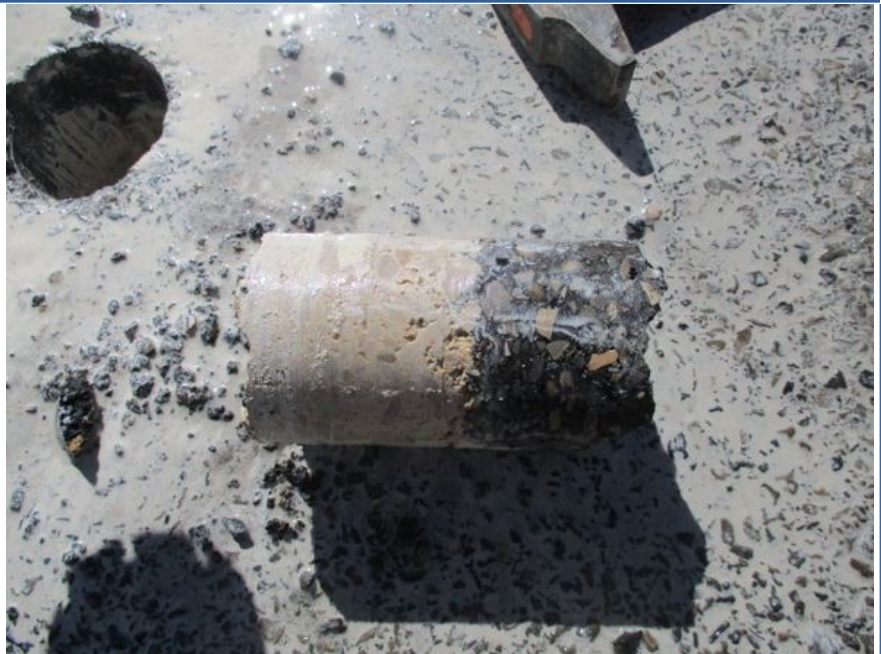
PRELEVEMENT : P4

Pièce ou Local	Avenue de la libération
Composant de la construction	Revêtement routier
Partie du composant	Sous-couche béton
Présence d'amiante	Non
Plan N°	/

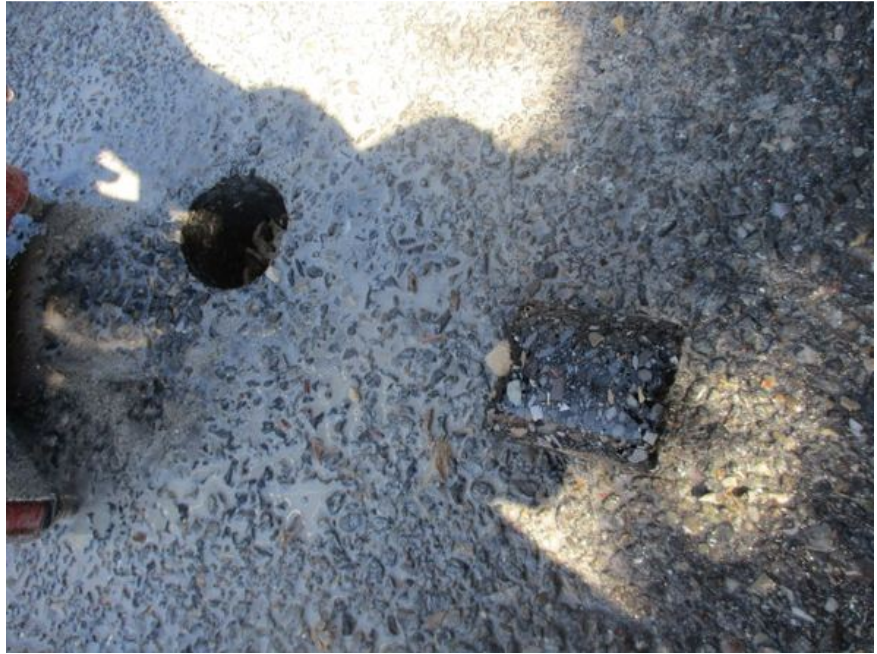
PRELEVEMENT : P5

Pièce ou Local	Chemin des Aires
Composant de la construction	Revêtement routier
Partie du composant	Enrobé
Présence d'amiante	Non
Plan N°	/

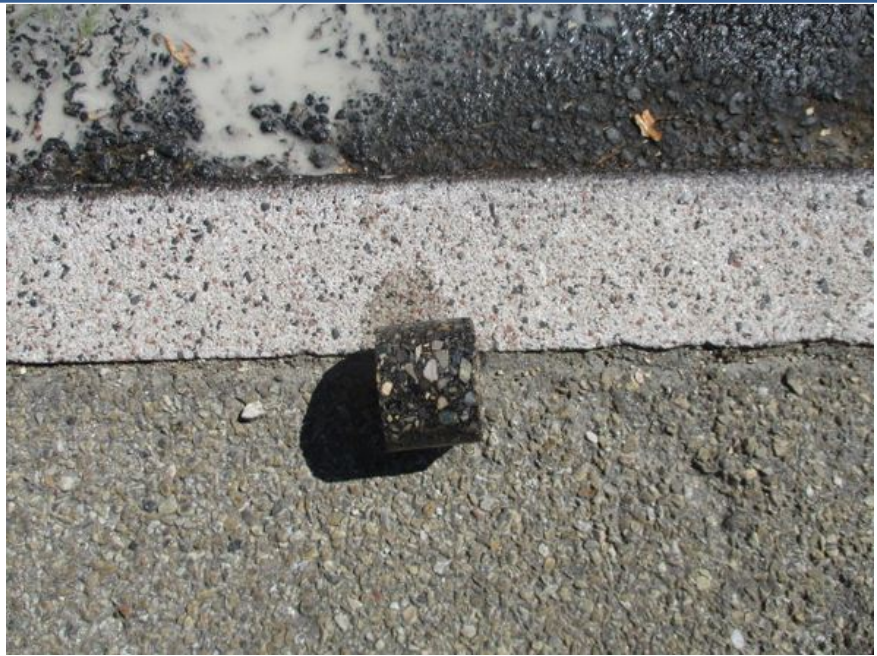
PRELEVEMENT : P6

Pièce ou Local	Carrefour Chemin des Aires/Avenue de la Libération
Composant de la construction	Revêtement routier
Partie du composant	Enrobé
Présence d'amiante	Non
Plan N°	/

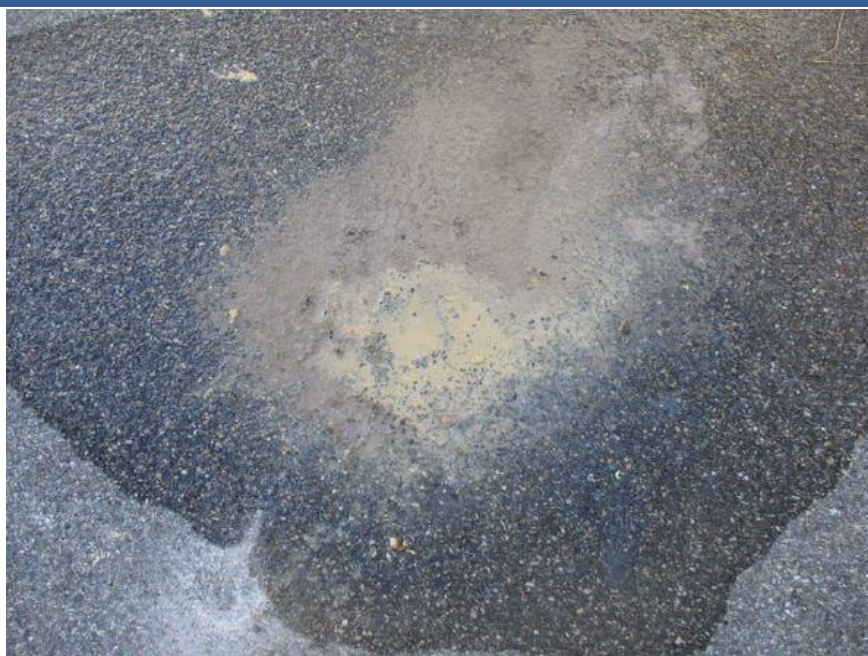
PRELEVEMENT : P1

Pièce ou Local	Rue des Canniers
Composant de la construction	Revêtement routier
Partie du composant	Enrobé
Présence d'amiante	Non
Plan N°	/

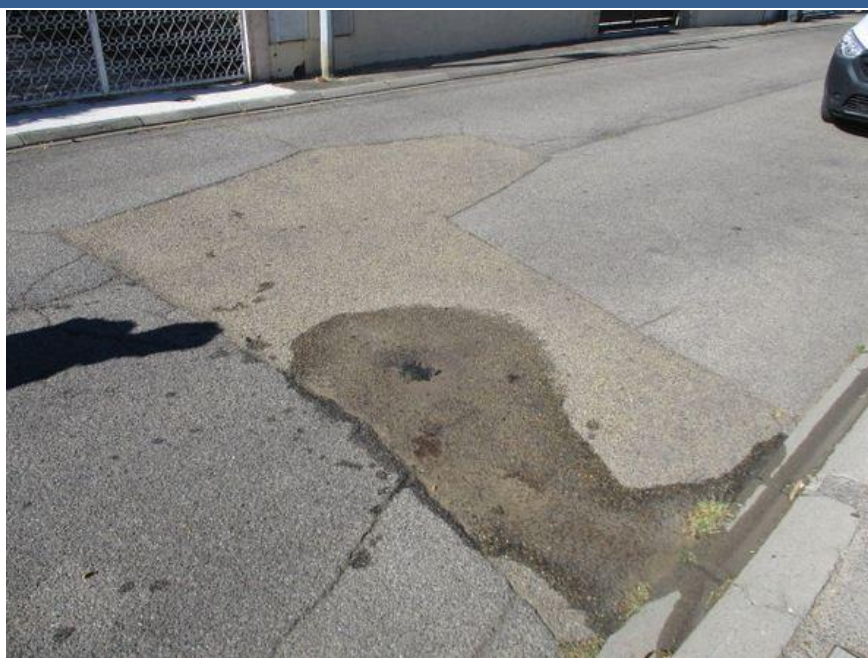
PRELEVEMENT : P2

Pièce ou Local	Rue des Canniers
Composant de la construction	Revêtement routier
Partie du composant	Enrobé (Reprise)
Présence d'amiante	Non
Plan N°	/

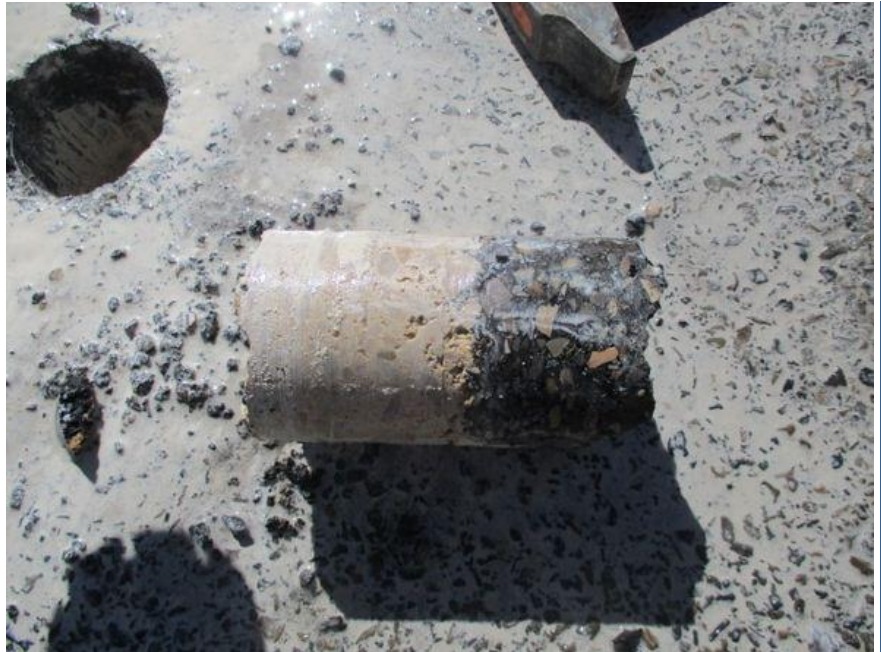
PRELEVEMENT : P3

Pièce ou Local	Avenue de la libération
Composant de la construction	Revêtement routier
Partie du composant	Enrobé
Présence d'amiante	Non
Plan N°	/

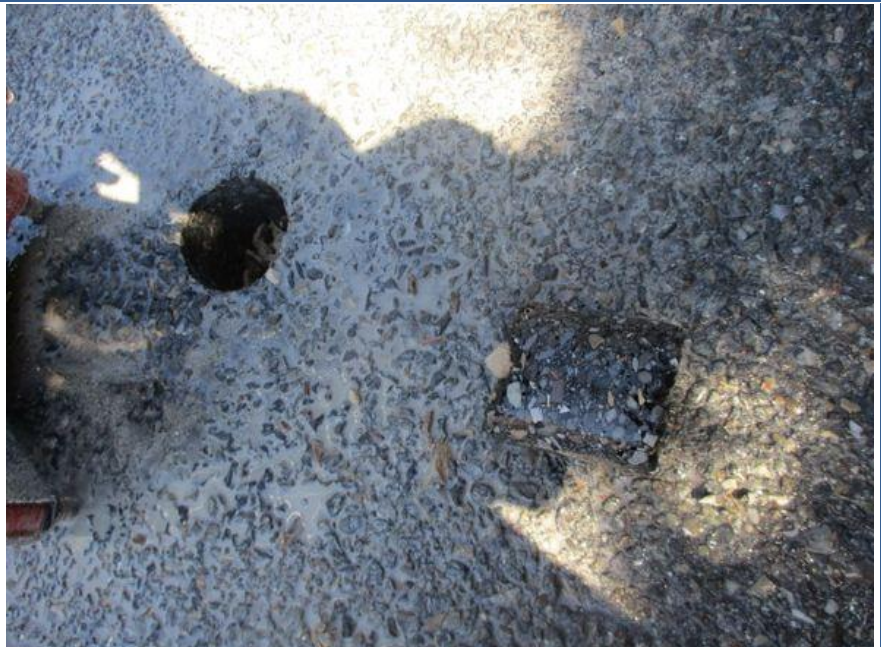
PRELEVEMENT : P5

Pièce ou Local	Chemin des Aires
Composant de la construction	Revêtement routier
Partie du composant	Enrobé
Présence d'amiante	Non
Plan N°	/

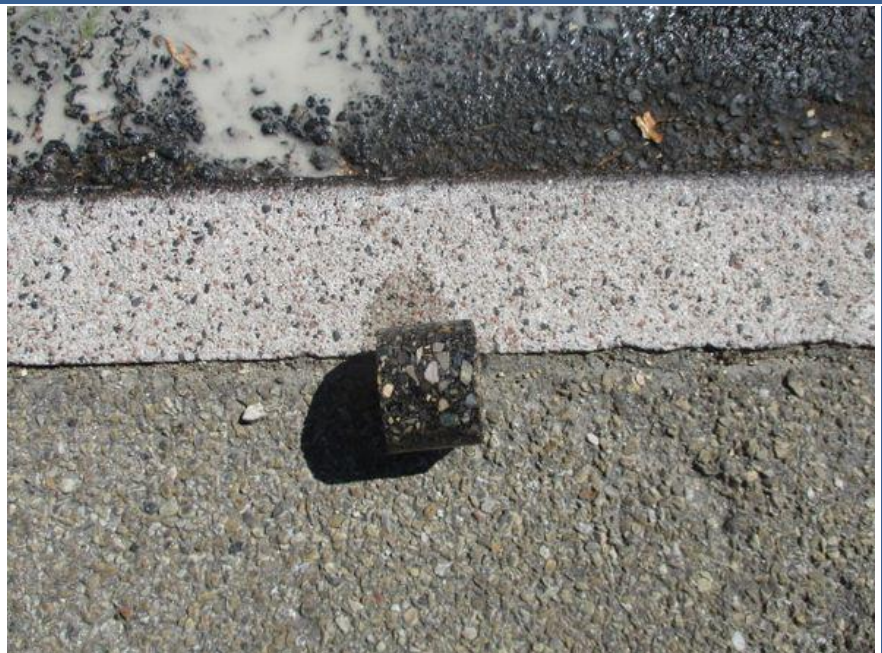
PRELEVEMENT : P6

Pièce ou Local	Carrefour Chemin des Aires/Avenue de la Libération
Composant de la construction	Revêtement routier
Partie du composant	Enrobé
Présence d'amiante	Non
Plan N°	/
