# RAPPORT DE MISSION DE REPERAGE DES MATERIAUX CONTENANT DES HAP AVANT REALISATION DE TRAVAUX *Hydrocarbures aromatiques polycycliques*

Rapport N° 370280 établi le 04/04/2017

**QUARTIER DES AIRES  
30390 ARAMON**

**Dépose des enrobés. Pose d'un revêtement en béton désactivé.**  
**Réfection des réseaux d'eaux usées et AEP.**

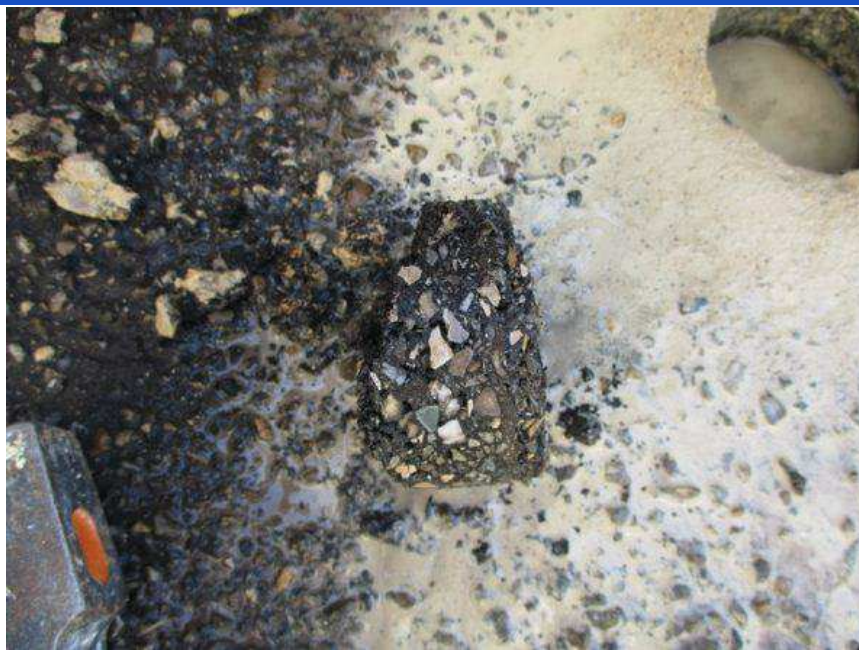
**PRELEVEMENT : P2**

Pièce ou Local	Rue Colonel Bourras
Composant de la construction	Revêtement routier
Partie du composant	Enrobé
Présence d'HAP	<b>Non</b>
Plan N°	/

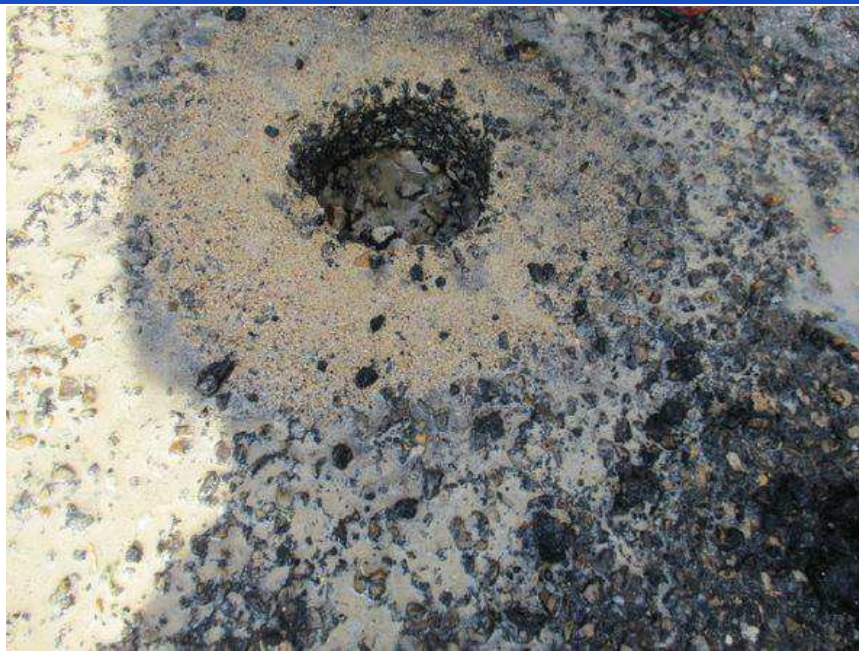
**PRELEVEMENT : P3**

Pièce ou Local	Rue Paul Bert
Composant de la construction	Revêtement routier
Partie du composant	Enrobé
Présence d'HAP	<b>Non</b>
Plan N°	/

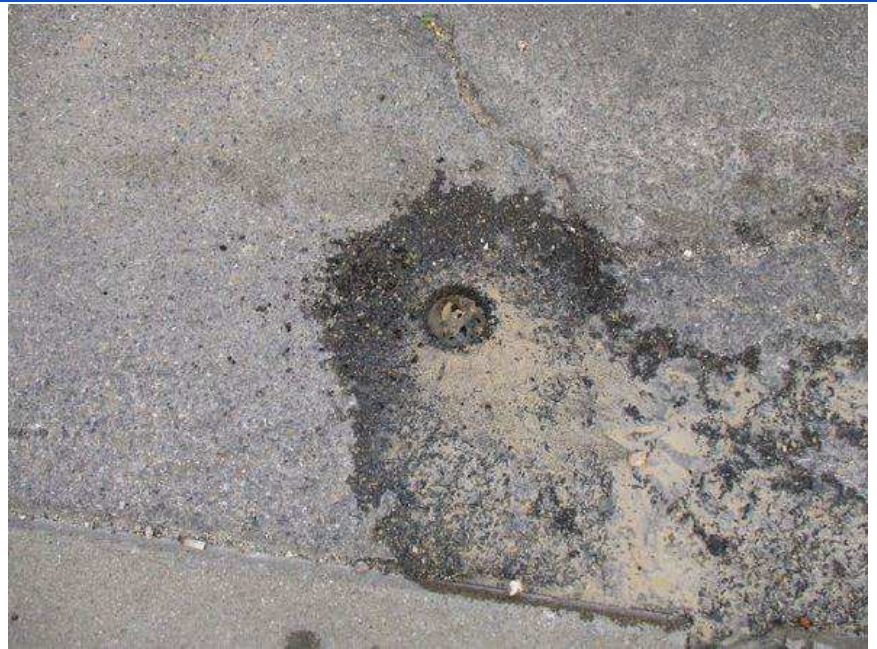
**PRELEVEMENT : P4**

Pièce ou Local	Rue Paul Bert
Composant de la construction	Revêtement routier
Partie du composant	Enrobé
Présence d'HAP	<b>Non</b>
Plan N°	/

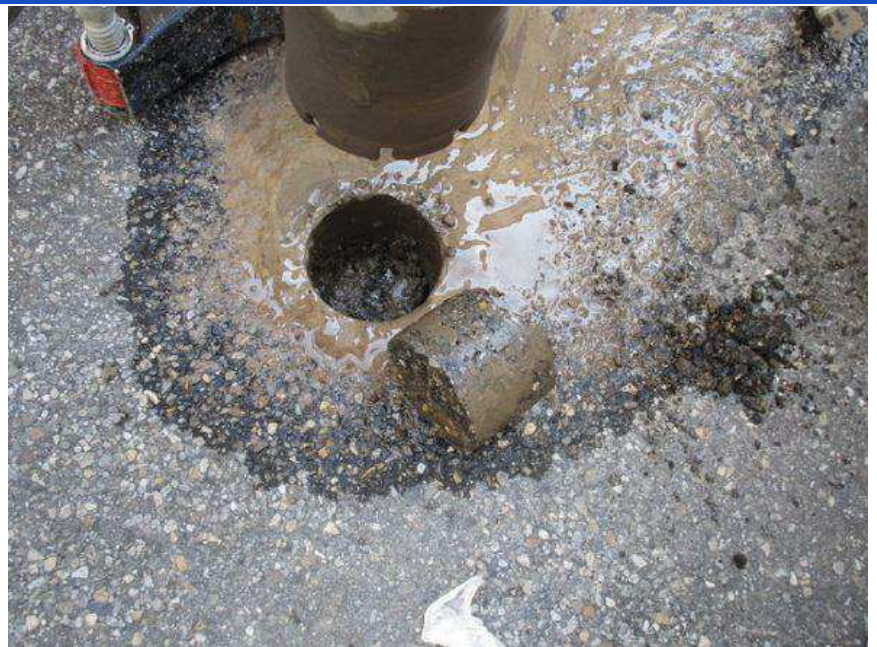
**PRELEVEMENT : P5**

Pièce ou Local	Rue des Vanniers
Composant de la construction	Revêtement routier
Partie du composant	Enrobé
Présence d'HAP	<b>Non</b>
Plan N°	/

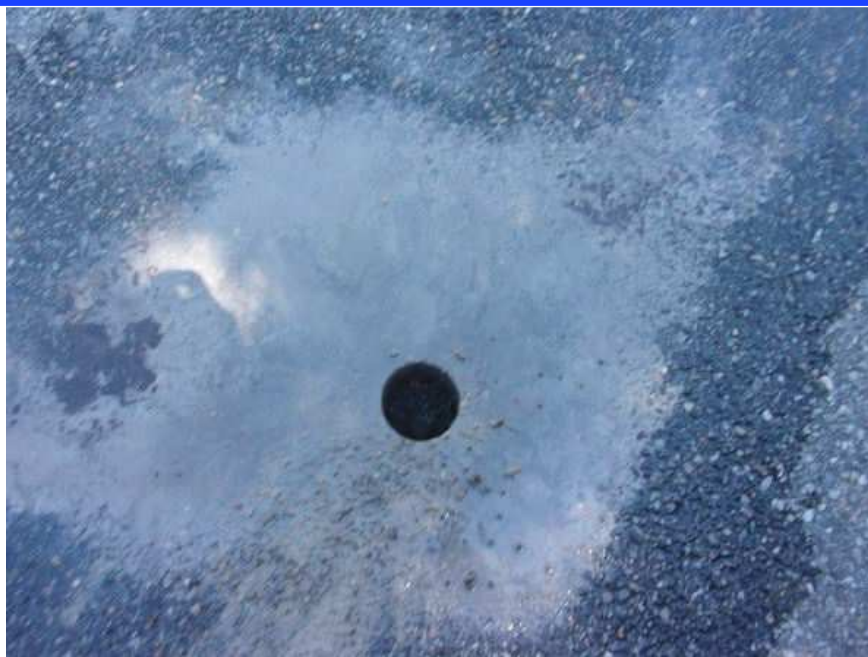
**PRELEVEMENT : P1**

<b>Pièce ou Local</b>	Quai Carnot
<b>Composant de la construction</b>	Voiries
<b>Partie du composant</b>	Enrobés bitumineux des couches de voirie 1
<b>Présence d'amiante</b>	<b>Non</b>
<b>Plan N°</b>	<b>1</b>

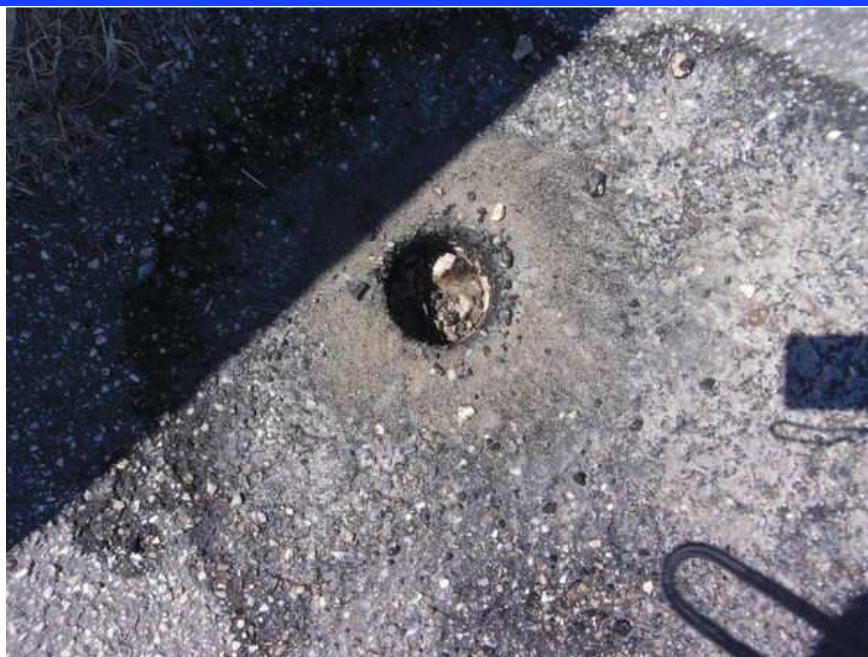
**PRELEVEMENT : P2**

<b>Pièce ou Local</b>	Quai Carnot
<b>Composant de la construction</b>	Voiries
<b>Partie du composant</b>	Enrobés bitumineux des couches de voirie 2
<b>Présence d'amiante</b>	<b>Non</b>
<b>Plan N°</b>	<b>1</b>

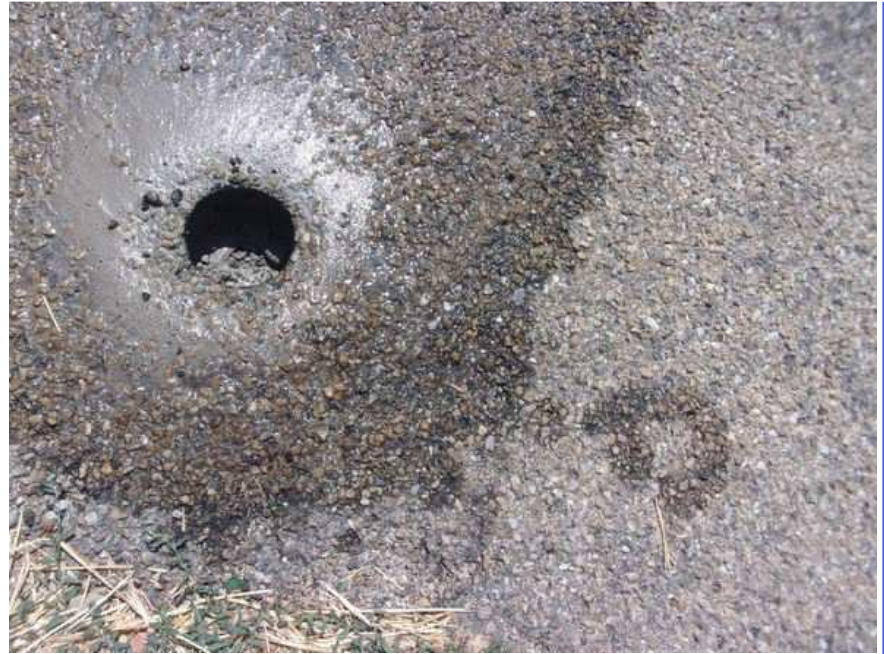
**PRELEVEMENT : P3**

<b>Pièce ou Local</b>	Quai Carnot
<b>Composant de la construction</b>	Voiries
<b>Partie du composant</b>	Enrobés bitumineux des couches de voirie 2'
<b>Présence d'amiante</b>	<b>Non</b>
<b>Plan N°</b>	<b>1</b>
