RAPPORT DE REPERAGE DES MATERIAUX ET PRODUITS CONTENANT DE L'AMIANTE AVANT REALISATION DE TRAVAUX DANS UN IMMEUBLE BÂTI

Rapport N° 536001 établi le 03/08/2018

QUAI CARNOT
30390 ARAMON

Remplacement de l'enrobé bitumineux par un béton désactivé.

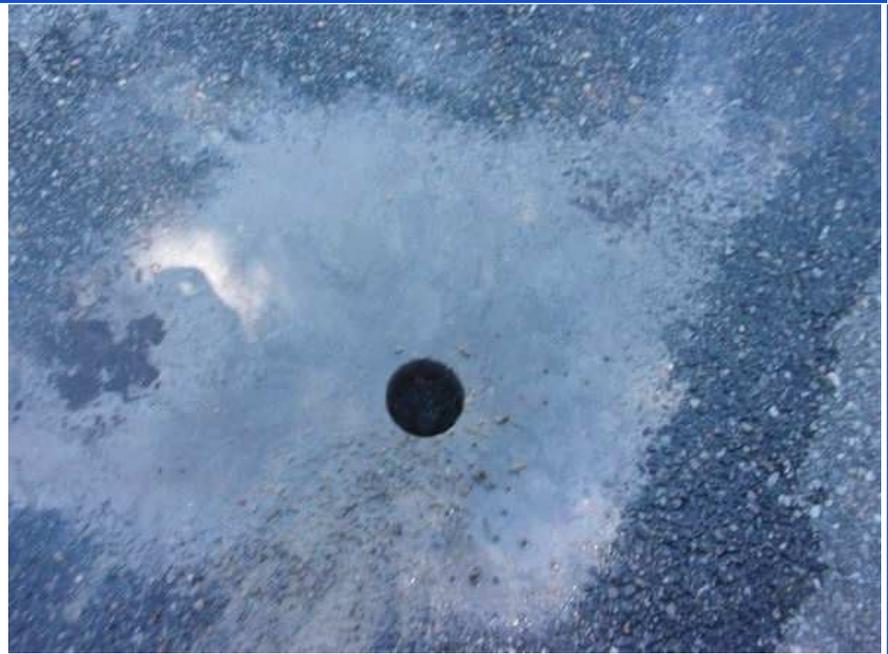
PRELEVEMENT : P1

Pièce ou Local	Quai Carnot
Composant de la construction	Voiries
Partie du composant	Enrobés bitumineux des couches de voirie 1
Présence d'amiante	Non
Plan N°	1

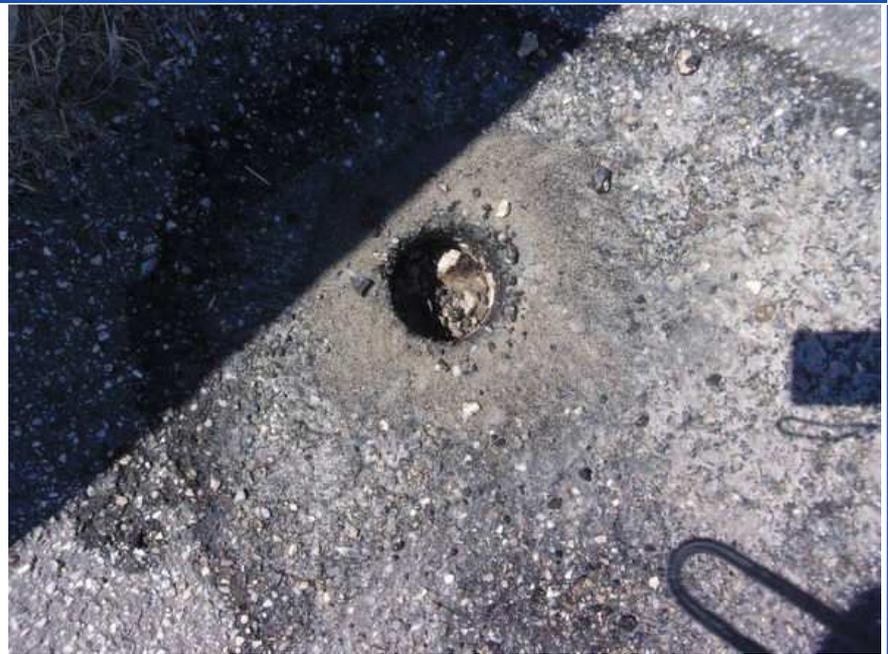
PRELEVEMENT : P2

Pièce ou Local	Quai Carnot
Composant de la construction	Voiries
Partie du composant	Enrobés bitumineux des couches de voirie 2
Présence d'amiante	Non
Plan N°	1

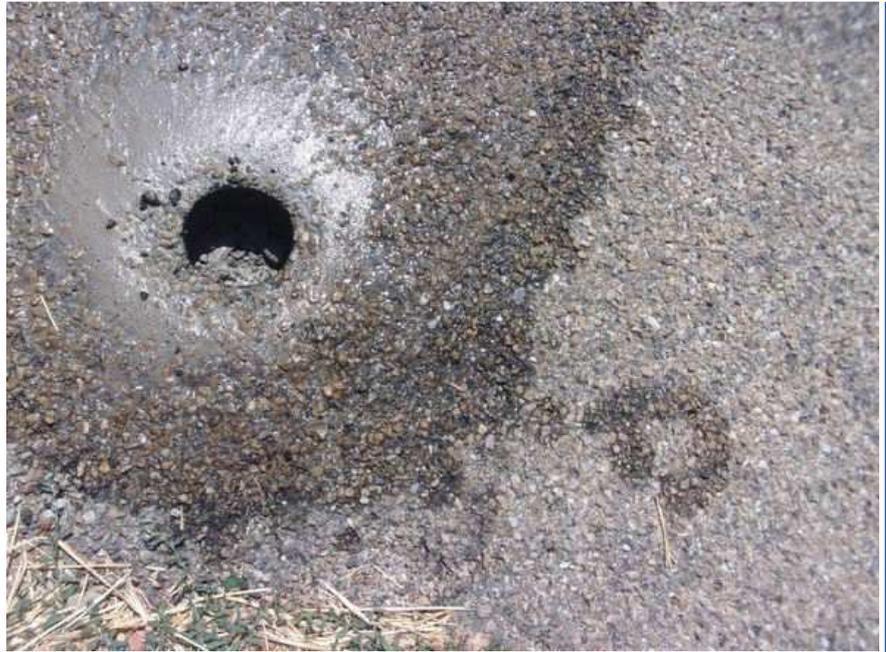
PRELEVEMENT : P3

Pièce ou Local	Quai Carnot
Composant de la construction	Voiries
Partie du composant	Enrobés bitumineux des couches de voirie 2'
Présence d'amiante	Non
Plan N°	1
